Alzkanalsanierung 2016

Im Projektauftrag der 20. Alzkanalabstellung wurden eindeutige Ziele fixiert und daraus Eckpfeiler für das Projekt erarbeitet

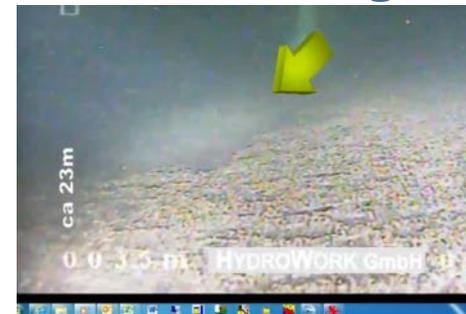
Fehlerhafte Beschichtung

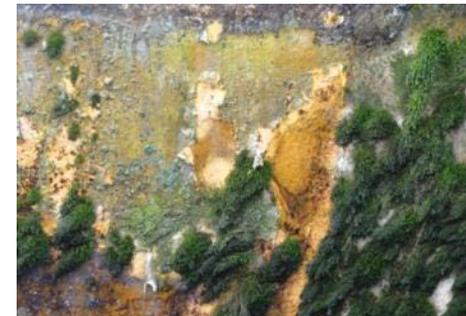
Fehlerhafte Beschichtung

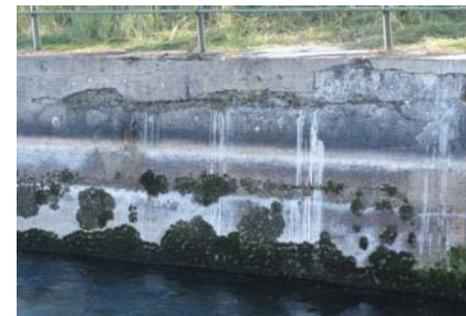
Abplatzungen und Risse

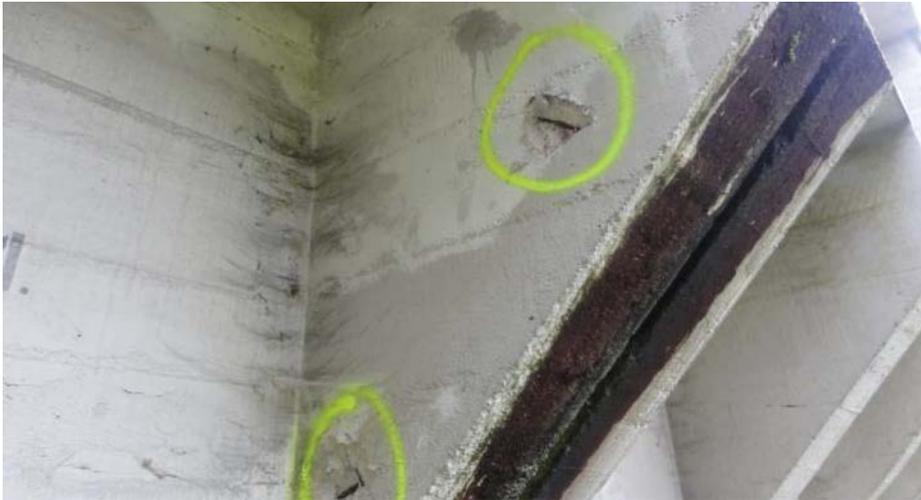
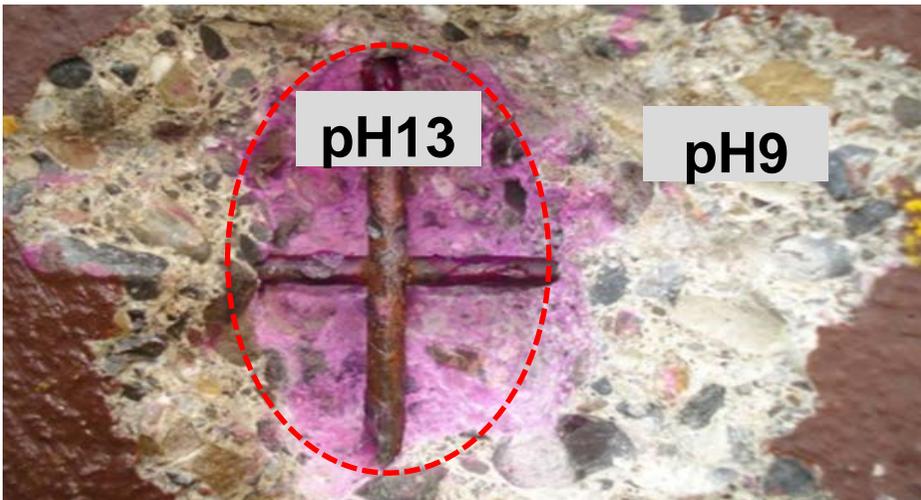
Typischer Bauteilschaden

Die “Alterung” der Bauwerke durch Carbonatisierung in Verbindung mit geringer Betondeckung führt zu Bauteilschäden

- ▶ Betonabplatzungen aufgrund korrodierter Bewehrung (~2,5-fache Volumenzunahme)
- ▶ Risse infolge Querschnittsschwächung
- ▶ Folgeschädigung von z. B. Beschichtungen

Schadensursache Carbonatisierung

- ▶ Geringe Betonüberdeckung
- ▶ Defekte Beschichtungen
- ▶ Eindringen von CO_2 und Feuchte in den Beton
 - ▶ Alkalität sinkt von pH13 → pH9
 - ▶ Depassivierung Betonstahl → Korrosion ⚡
 - ▶ Betondruckfestigkeit steigt ✓
- ▶ Nachweis durch Phenolphthaleinlösung

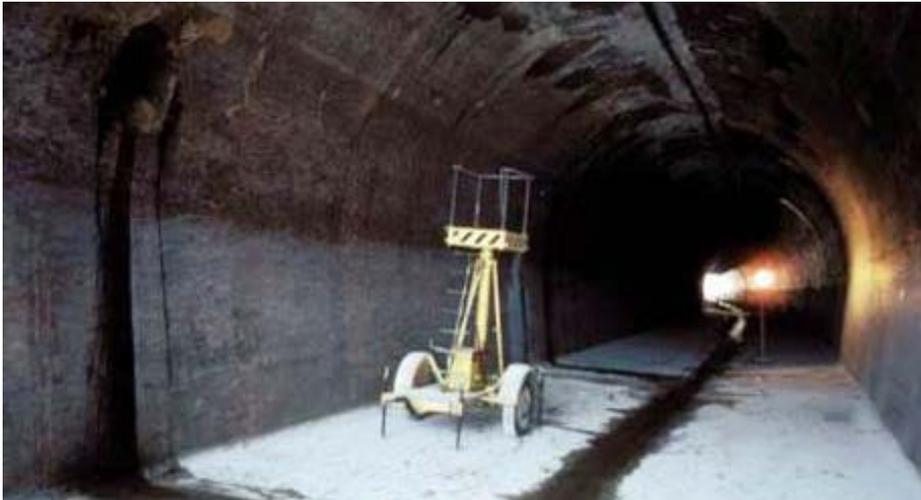
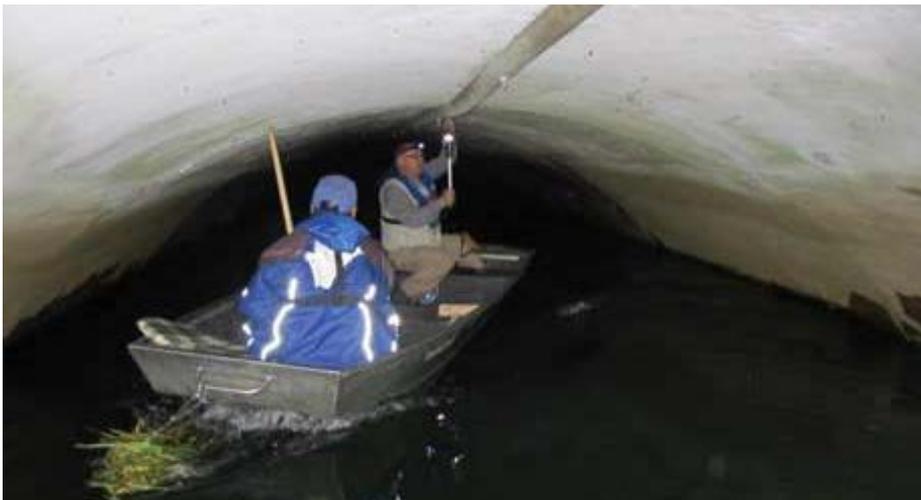
Die „Schwachstellen“ der Stollen resultieren aus der Vortriebs- sicherung sowie der Betonverdichtung während der Bauphase

- ▶ Belgische Bauweise - Holzschalung zur Sicherung des Vortriebs im Berg verblieben
 - ▶ Schalungsreste sind verrottet
- ▶ Unzureichende Verdichtung des Betons
 - ▶ Poröser Beton bergseitig (äußeres 1/3)
- ▶ Begutachtung und Injektionsversuche 1984

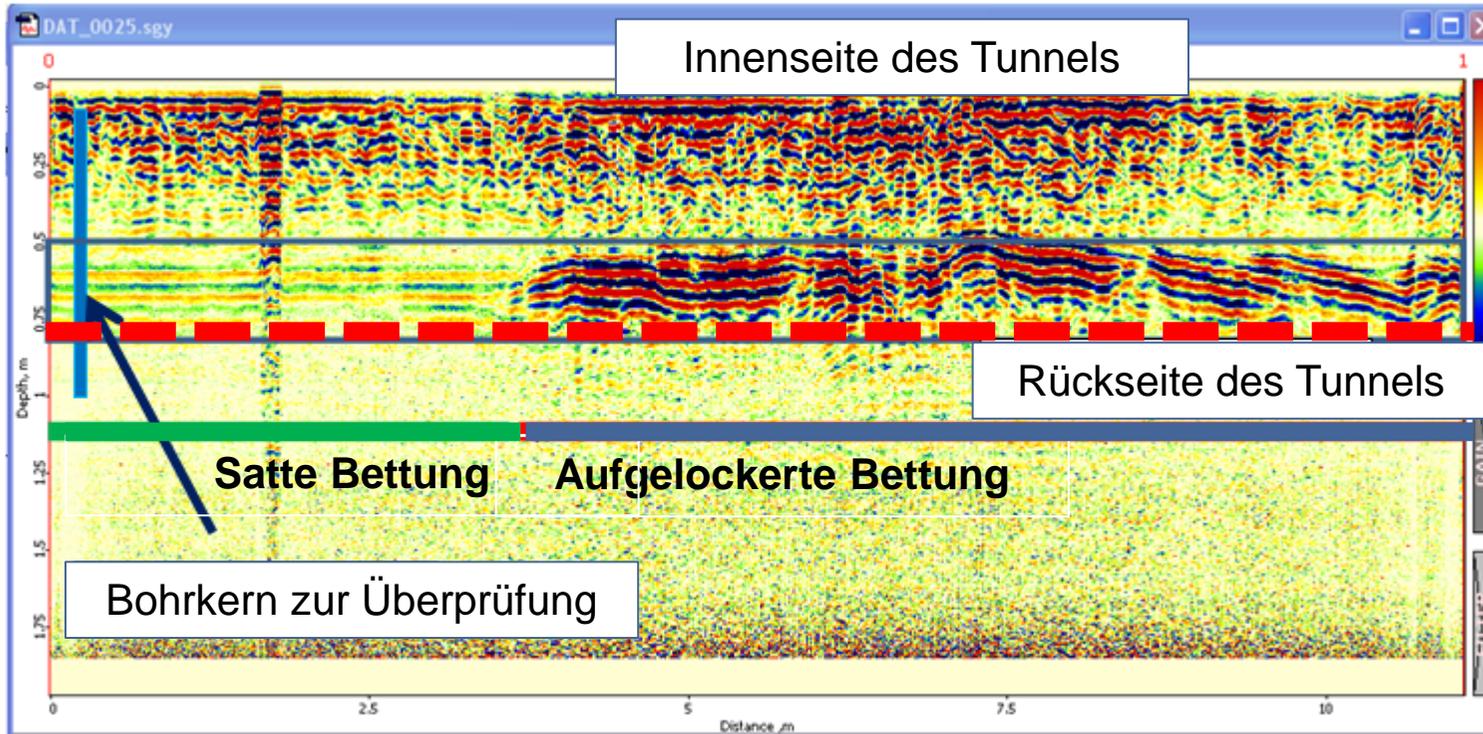
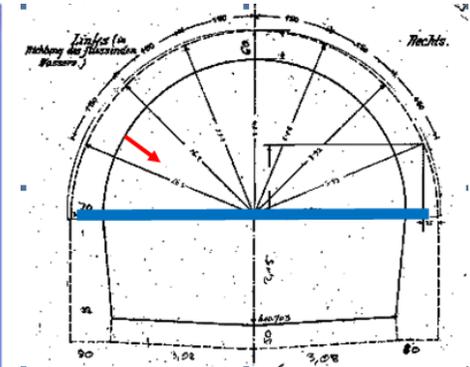
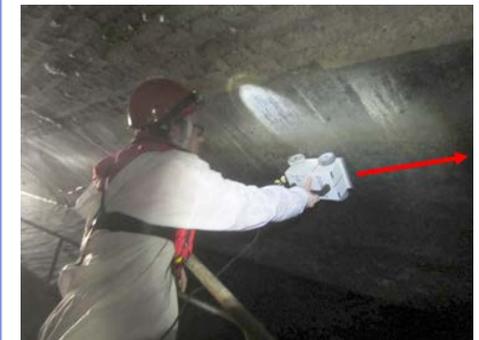
In den Bestandsunterlagen beschriebene Auflockerungszonen hinter der Stollenschale wurden durch Georadar nachgewiesen

- █ Schwache Reflexe deuten auf Verbund bzw. sehr ähnliches Material hin
- █ Starke Reflexe deuten auf Auflockerungszonen hinter der Tunnelschale hin

1984 wurden Probeinjektionen mit Zementsuspension zur Verbesserung der Bettung, auf einer Tunnellänge von ca. 60 m, durchgeführt. Die Georadaraufnahme zeigt deutlich den Injektionserfolg.
